Handbuch für die Fehlersuche
in Kupferverkabelungen

Inhalt

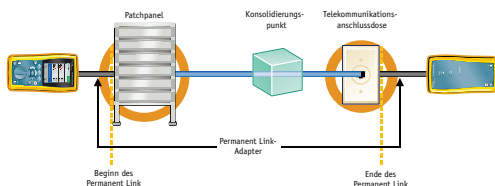
Abbildung 1

Beim Permanent Link-Modell wird jedoch auch die Leistungsfähigkeit der Endanschlüsse berücksichtigt, d. h. des Anschlusses der 8-poligen Modularstecker (RJ45) am Ende der Testadapter und der Buchsen des Links. Bei kritischen Parametern wie Near End Crosstalk (NEXT, Nahnebensprechen) und Return Loss (RL, Rückflussdämpfung) können verschiedene Buchsen-Stecker-Kombinationen zu stark voneinander abweichenden Testergebnissen führen. Um die Leistungsfähigkeit der Endbuchsen des Links (im TO und Patchkabel) und der Aderpaarterminierungen (Kontaktierung) in diesen Buchsen einwandfrei analysieren zu können, muss es sich bei dem Stecker am Ende des Permanent Link-Testadapters um einen Testreferenzstecker handeln. Bei einem Testreferenzstecker liegt die frequenzempfindliche Testparameterleistung im Mittelbereich der komponentenspezifischen technischen Daten innerhalb eines sehr geringen Toleranzbereichs. Daher weichen diese Stecker kaum voneinander ab und bieten optimale und wiederholbare Testergebnisse.

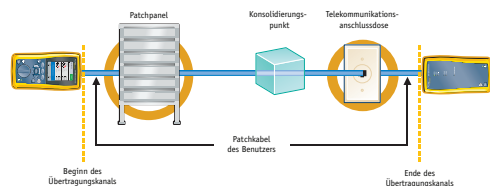
Abbildung 2

Channel- bzw. Übertragungschanalmessungen werden meist vorgenommen, um ausgefallene Verbindungen wiederherzustellen oder um zu überprüfen, welche Applikationen von einer Verkabelung unterstützt werden. Channelmessungen werden in der Regel nicht beim Abschluss einer Neuinstallation durchgeführt, weil die Patchkabel, die zu den einzelnen Links gehören, zu diesem Zeitpunkt selten zur Verfügung stehen. Bei einer korrekten Channel-Messung müssen die Auswirkungen der Stecker-Buchsen-Verbindungen in den Kanaladapters des Testgeräts aufgehoben werden.

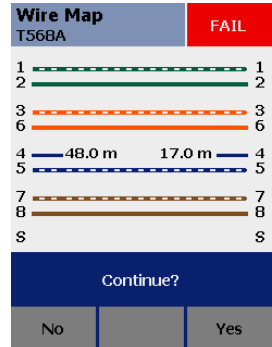
Abbildung 3: Der Anschluss an Pin 4 ist in einem Abstand von 48 m zum Hauptgerät und 17 m zum Smart Remote-Gerät offen bzw. unterbrochen.

Wenn die Kabelverbindung den Wiremap-Test nicht besteht, wird beim Test geprüft, ob bei allen acht Adern die richtigen Pins an die jeweiligen Kabelenden angeschlossen sind. Der Test wird vom Testgerät angehalten; die Ergebnisse werden angezeigt. In Abbildung 3 ist ein solcher fehlgeschlagener Wiremap-Test dargestellt. Die Ader in Paar 1 für den Anschluss von Pin 4 ist in einem Abstand von 48 m von dem Hauptgerät und von 17 m vom Smart Remote-Gerät unterbrochen. Bei diesen Abbildungen wird immer davon ausgegangen, dass sich das DTX-Hauptgerät auf der linken Seite befindet. Die Software hält an und fragt den Benutzer, ob der Test fortgesetzt werden soll. Häufig macht es mehr Sinn, den Wiremap-Fehler zuerst zu beheben, bevor der Test fortgesetzt wird. Durch die unterbrochene Ader werden die Ergebnisse für einige Testparameter undefiniert. So ist die Einfügedämpfung des unterbrochenen Aderpaares beispielsweise unbegrenzt. Daher ist jeder Parameter, der auf einer Berechnung des Werts für die Einfügedämpfung basiert, ungültig oder nicht definiert.

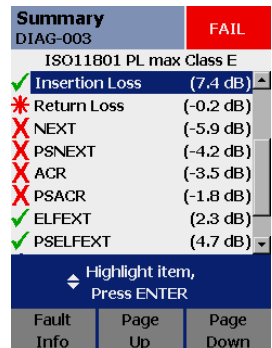
Abbildung 4: Nach einem Autotest wird auf dem Display des Testgeräts die Liste der für den ausgewählten Teststandard ausgeführten Testparameter angezeigt. Die mit einem roten X markierten Testparameter sind fehlgeschlagen. Auf dem Testgerät wird auch die schlechteste Reserve für jeden Parameter in Klammern am rechten Bildschirmrand angezeigt.

In Abbildung 4 ist der Bildschirm mit den Testergebnissen für einen Link der Klasse E dargestellt, der den Test nicht bestanden hat. Die Rückflussdämpfung zeigt einen marginalen Fehler, während die Fehler bei Near End Crosstalk (NEXT), Power Sum NEXT (PSNEXT), Attenuation to Crosstalk Ratio (ACR, Verhältnis Dämpfung zu Nebensprechen) und Power Sum ACR (PSACR) erheblich sind. Die Zahlenangaben in Klammern auf der rechten Seite des Bildschirms zeigen die schlechteste („Worst Case“) Reserve für den jeweiligen Testparameter.

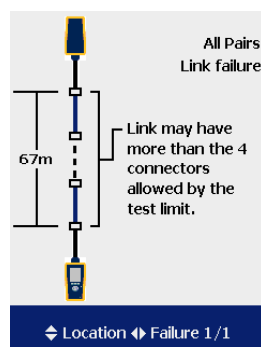
Abbildung 5a: Bei allen automatisch erstellten Diagnosen wird das Hauptgerät unten und das Smart Remote-Gerät oben im Bild grafisch dargestellt. Die Diagnosen zeigen einen 67 m langen Link mit vier Verbindungen und einer gewissen Unsicherheit in der Mitte (gestrichelte Linie). Die Diagnose lässt vermuten, dass der Permanent Link zu viele Verbindungen hat.

In Abbildung 5a zeigt das Testgerät an, dass der Link mehr als vier Steckverbindungen hat. Darin könnte nach Analyse der Testergebnisse eine erste Fehlerursache begründet sein. Der fragliche Link verfügt über vier Steckverbindungen, wie auf dem Display des Testgeräts zu erkennen ist. Diese Diagnose trifft also nicht zu.

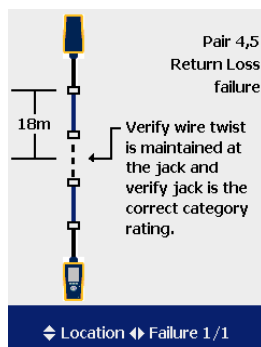
Abbildung 5b: Drücken Sie die Pfeiltaste nach oben oder nach unten, um von einer verdächtigen Fehlerstelle im Link zur nächsten zu gelangen. Bewegen Sie die Pfeiltasten nach rechts oder nach links, um mehrere Diagnosen an einer Stelle zu lesen. Diese Stelle in einem Abstand von 18 m zum Smart Remote-Gerät zeigt nur einen Fehler, der vermutlich die Ursache für das marginale Return Loss-Ergebnis für Aderpaar 4,5 ist. Auf dem Testgerät werden auch die empfohlenen Inspektionen und Korrekturmaßnahmen angezeigt.

In Abbildung 5b zeigt die Diagnose, dass ein kürzeres Kabelsegment in einem Abstand von 18 m vom Remote-Gerät einen Return Loss-Fehler aufweist, der das marginale Ergebnis für Aderpaar 4,5 verursacht. Vom Testgerät wird die empfohlene Inspektion angezeigt: „Verify wire twist is maintained at the jack and verify that the jack is the correct category rating.“ (Prüfen, ob Verdrehung an der Buchse gewährleistet ist und Buchse der korrekten Kategorie angehört.) Mit anderen Worten: Entweder ist die Kontaktierung an der Buchse oder die Buchse selbst die Ursache für das marginale Testergebnis für RL beim Paar 4,5.

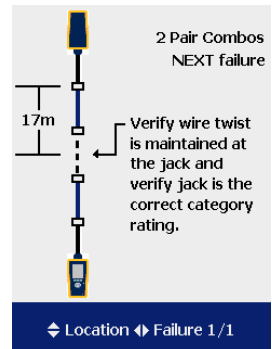
Abbildung 5c: Auf diesem Bildschirm befindet sich die Fehlerursache in zwei der Aderpaarkombinationen in einem Abstand von 17 m zum Smart Remote-Gerät. Der Text auf dem Bildschirm informiert über die vorgeschlagenen Inspektionen und Korrekturmaßnahmen.

In Abbildung 5c ist die nächste mögliche Fehlerursache dargestellt, die bei der Diagnose vom Testgerät erkannt wurde. In einem Abstand von ca. 17 m vom Remote-Testgerät ist das Nebensprechen zwischen zwei Aderpaarkombinationen zu stark.

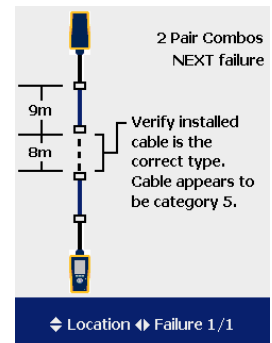
Abbildung 5d: Bei der letzten Diagnose wird die Fehlerursache am Kabel zwischen den beiden mittleren Verbindungen vermutet. Durch diesen Text erfahren Sie, dass die fehlerhafte Verbindung in Wahrheit auf die unzureichende Verdrehung der Adern am Ende des Patchkabels zurückzuführen ist.

Eine letzte Fehlermöglichkeit ist in Abbildung 5d dargestellt. Das Testgerät erkennt einen Anschluss in einem Abstand von 9 m vom Remote-Testgerät und ein 8 m langes Kabel zum nächsten Anschluss im Link und vermutet, dass sich das Kabel im Segment zwischen diesen Anschlüssen befindet. Die Warnmeldung „Verify installed cable is the correct type. Cable appears to be category 5.“ (Prüfen, ob das installierte Kabel vom richtigen Typ ist. Das Kabel ist anscheinend von der Kategorie 5.) besagt, dass die Fehlerursache darin liegen könnte, dass das 8 m lange Kabel in einem Link ist, bei dem alle Komponenten der Kategorie 6 (Cat 6) entsprechen sollten, um eine Leistung der Klasse E zu erreichen. Beachten Sie, dass wir durch diesen Bildschirm darauf aufmerksam gemacht werden, dass der zweite Anschluss am Ende des Patchkabels 17 m vom Remote-Testgerät entfernt ist. Also welche der automatisch erstellten Diagnosen ist nun richtig?

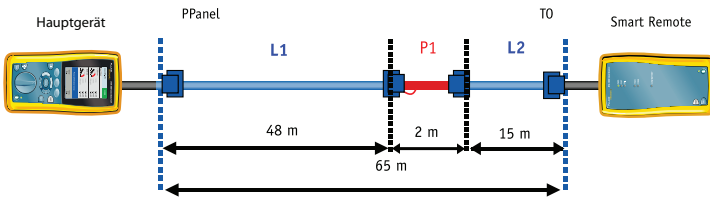
Abbildung 6: Diagramm des zu testenden Permanent Link. Die Aderpaare des Patchkabels 1 sind an der linken Terminierung nicht verdreht, wie in der schematischen Darstellung zu erkennen ist.

In Abbildung 6 ist die Konfiguration des Links dargestellt, den wir für diesen Test hergestellt haben.

Beachten Sie, dass dieser Test-Link ungewöhnlich konfiguriert ist. Die empfohlene Permanent Link-Konfiguration endet in einem Patchpanel an einem Ende, wobei sich die Anschlussdose (TO) am anderen Ende befindet, optional mit einem Konsolidierungspunkt (CP, consolidation point) (Verbindung) in einem Abstand von nicht weniger als 15 m von beiden Enden (in der Regel in einem kürzeren Abstand zum TO), wie in Abbildung 1 dargestellt. In dieser Hinsicht ist die in Abbildung 5a dargestellte Diagnose auch richtig. Dieser Permanent Link enthält eine Verbindung mehr als üblich oder als empfohlen. Wir wissen jedoch, dass dieser Link einschließlich des anomalen Anschlusses nach dem Austausch des defekten Patchkabels die Anforderungen des Permanent Link-Tests der Klasse E erfüllt.

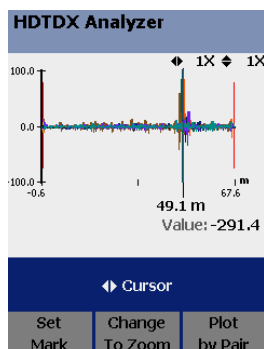
Abbildung 9: Der HDTDX-Verlauf stellt die Stärke des Nebensprechens an den einzelnen Positionen entlang des Links dar. Die horizontale Achse zeigt Meter oder Fuß (nicht MHz!) an. Das Hauptgerät befindet sich stets auf der linken Seite des Bildschirms; die Abstände werden vom Hauptgerät gemessen. Die Spitze bei 49,1 m vom Hauptgerät zeigt die Stelle mit einem außergewöhnlich starken Nebensprechen.

dargestellten Bildschirm anzuzeigen. Diese Abbildung zeigt die Amplitude der NEXT-Kopplung entlang des Links für alle sechs Aderpaarkombinationen. Beachten Sie, dass die horizontale Achse von 0,6 m bis 67,6 m verläuft bzw. die Länge der zu testenden Verkabelungsstrecke zeigt. Die Verkabelungsstrecke beginnt bei 0 m und endet bei 67 m. Am Ende (0,6 m) des Verlaufs werden die Permanent Link-Adapter angezeigt, die nicht zum getesteten Permanent Link gehören. Dabei handelt es sich um den oben bereits genannten Link, der in Abbildung 6 dargestellt ist.

Die Kurven zeigen die Amplitude der NEXT-Kopplung an jedem Punkt entlang des Links. Wenn Sie die Kurven von links nach rechts prüfen, erkennen Sie sofort, dass die NEXT-Kopplung bis 49,1 m relativ gering ist. Eine enorme Spitze in den NEXT-Kurven deutet darauf hin, dass die Kopplung an diesem Punkt zu stark ist und vermutlich die Ursache dafür ist, dass der NEXT-Test fehlschlägt. Der Cursor wird automatisch an dieser Spitze positioniert, wobei das Testgerät den Abstand meldet, an dem sich der Cursor befindet.

Auf dem Display des Testgeräts wird auch die Amplitude der NEXT-Kopplung angezeigt, die an dem Punkt gemessen wurde, an dem sich der Cursor befindet. Mit -291,4 liegt der Wert „außerhalb des Diagramms“ und gibt damit an, dass das Nebensprechen an dieser Position sehr stark ist.

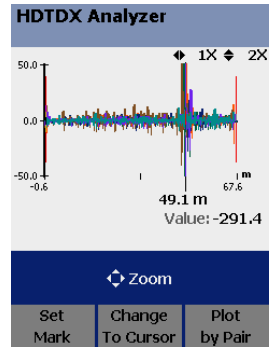
Abbildung 10: Um das Profil für das Nebensprechen besser beurteilen zu können, wurde die vertikale Achse 2-fach vergrößert. Jetzt reicht die Skala von +50 bis -50.

Der in Abbildung 10 dargestellte Bildschirm ist noch sehr unübersichtlich, weil er das NEXT-Profil für alle Aderpaarkombinationen darstellt. Zur weiteren Analyse können Sie sich die Daten für jede Paarkombination anzeigen lassen. Drücken Sie F3 mit der Bezeichnung „Grafik nach Paar“ um jede einzelne Paarkombination anzuzeigen. Abbildung 11 zeigt das NEXT-Profil für die Paarkombination 1,2 – 4,5, wobei die horizontale Achse um die Hauptreflexion bei 48,7 m gleichzeitig vergrößert dargestellt ist. Beachten Sie, dass es sich bei dieser Position um die gleiche Stelle handelt, die in den Abbildungen 9 und 10 bei 49,1 m dargestellt ist. Die Umwandlung von Zeit in Abstand variiert bei den einzelnen

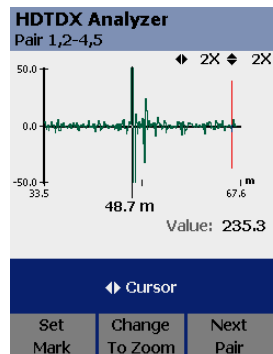
Abbildung 11: Um den HDTDX-Verlauf weiter zu prüfen und zu ermitteln, was zwischen den einzelnen Aderpaaren vor sich geht, wird der Verlauf jeweils pro Aderpaarkombination betrachtet. Auf diesem Bildschirm ist das Nebensprechen entlang des Links für die Aderpaarkombinationen 1,2 und 4,5 dargestellt. Zwei Spitzen sind deutlich zu erkennen; die Höchste bei 48,7 m. Von dieser Position wird auch der Reflexionswert von 253,3 angezeigt, ein Wert, der deutlich außerhalb des Anzeigebereichs liegt.

Außerdem lässt sich genauer analysieren, was entlang des Kabels an der großen NEXT-Spitze bei 48,7 m passiert. Positionieren Sie den Cursor bei 48,7 m, drücken Sie im Cursor-Betriebsmodus die Taste F1 „Markierung setzen“, bewegen Sie den Cursor nach rechts, und richten Sie diesen auf die zweite große Spitze aus. Das in Abbildung 12 dargestellte Ergebnis zeigt, dass sich die zweite Spitze bei

Die zwei erkannten größeren Spitzen zeigen die Position der Anschlüsse an den beiden Enden des 2 m langen Patchkabels im Link (siehe Abbildung 6). In dem in Abbildung 11 dargestellten Diagramm sind keine weiteren nennenswerten Spitzen zu erkennen. Daraus lässt sich die Schlussfolgerung ziehen, dass das 2 m lange Patchkabel die Problemursache ist. Diese Schlussfolgerung stimmt natürlich mit der Schlussfolgerung überein, die wir anhand der automatischen Diagnose des Testgeräts bereits gezogen hatten. In manchen Fällen lässt sich anhand dieser genaueren HDTDX-Analyse besser ermitteln, ob ein defektes Kabel, ein Verbindungsfehler oder eine schlechte Kontaktierung die Problemursache ist. Wenn in einem Kabelbereich fernab von Anschlüssen hohe NEXT-Werte angezeigt werden, so lässt dies darauf schließen, dass die Probleme im Kabel begründet sind und dass die Abhilfemaßnahmen dann auch weitaus aufwändiger sind, weil das Kabel selbst u. U. ausgetauscht werden muss.

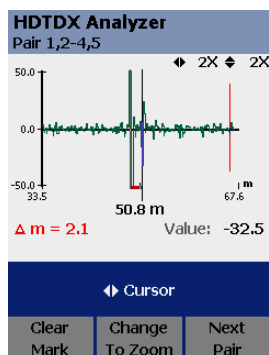
Abbildung 12: Die Verläufe lassen sich auch um die jeweils relevanten Spitzen näher untersuchen. Dieser Bildschirm zeigt, dass sich an der in Abbildung 11 ermittelten Position eine Markierung setzen und der Cursor dann nach rechts bewegen lässt. Dadurch wird die zweite Spitze bei 50,8 m positioniert. Wenn Sie diese Informationen mit der Link-Darstellung in Abbildung 6 vergleichen, können Sie sehen, dass der HDTDX-Verlauf die beiden Anschlüsse des Patchkabels erkannt hat, wobei der Anschluss mit den aufgedrillten Aderpaaren ein extrem starkes Nebensprechen verursacht.

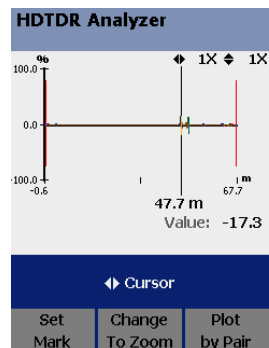
Abbildung 13: Der HDTDR-Verlauf zeigt die Signalreflexion an jedem Aderpaar. Die Positionen, an denen übermäßig viel Energie reflektiert wird, sind die Ursache für Return Loss-Fehler. Normalerweise zeigen die HDTDR-Verläufe weniger und auch geringere Reflexionen als die HDTDX-Verläufe.

In Abbildung 13 ist das HDTDR-Diagramm (im Maßstab 1:1) für den Kanal dargestellt, der in dieser Anleitung analysiert wird. Mit Ausnahme der ersten Cursor-Position bei 47,7 m, an der eine Reflexion von -17,3 % gemessen wird, zeigt der HDTDR-Verlauf ohne Vergrößerung kaum Reflexionen. Im Allgemeinen sind die HDTDR-Werte zwar kleiner, die Verbindungstestergebnisse reagieren jedoch weitaus empfindlicher auf kleine Reflexionswerte. Um eine genauere Analyse darzustellen, wurde die vertikale Achse des Kurvenverlaufs in Abbildung 14 um das 8-fache vergrößert.

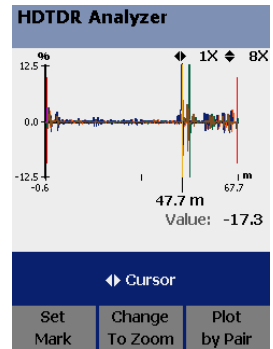
Abbildung 14: Diese Abbildung zeigt genau dieselben Daten wie in Abbildung 13, wobei die Empfindlichkeit der vertikalen Skala durch die Vergrößerung der vertikalen Achse um das 8-fache erhöht wurde. Jetzt lassen sich mehr Reflexionen erkennen, wobei die stärkste Reflexion nach wie vor in einem Abstand von 47,7 m festzustellen ist.

Bei näherer Prüfung von Abbildung 14 lässt sich auch ermitteln, dass das kürzere 15 m lange Link-Segment (L2 in Abbildung 6) rechts vom defekten Patchkabel eine erheblich stärkere Rückflussdämpfung für mehrere Aderpaare aufweist als das höherwertige Kabelsegment auf der linken Seite (L1).

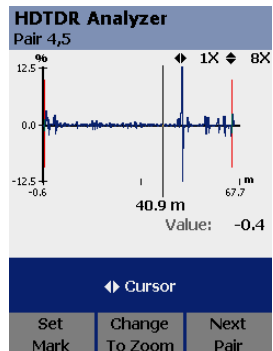
Abbildung 15: Diese Abbildung zeigt nur die Reflexion für das Paar 4,5. Um die Spitze in den Reflexionen deutlicher darzustellen, wurde der Cursor leicht nach links bewegt. Die deutlicheren Reflexionsstellen an den Enden zeigen die Position der Anschlüsse. Das Kabelsegment L2 auf der rechten Seite zeigt deutliche Reflexionen im Kabel selbst.

Abbildung 15 zeigt den HDTDR-Verlauf für das Aderpaar 4,5. Der Cursor wurde nach links bewegt, um die starke Spitze im Verlauf an der Stelle deutlicher darzustellen, an der sich das aufgedrillte Aderpaar befindet. Diese Abbildung zeigt klar und deutlich, wie sich anhand des HDTDR-Verlaufs eine Position erkennen lässt, an der die Rückflussdämpfung besonders problematisch ist.
